# 千葉県における災害－地理学の観点から－

近藤昭彦

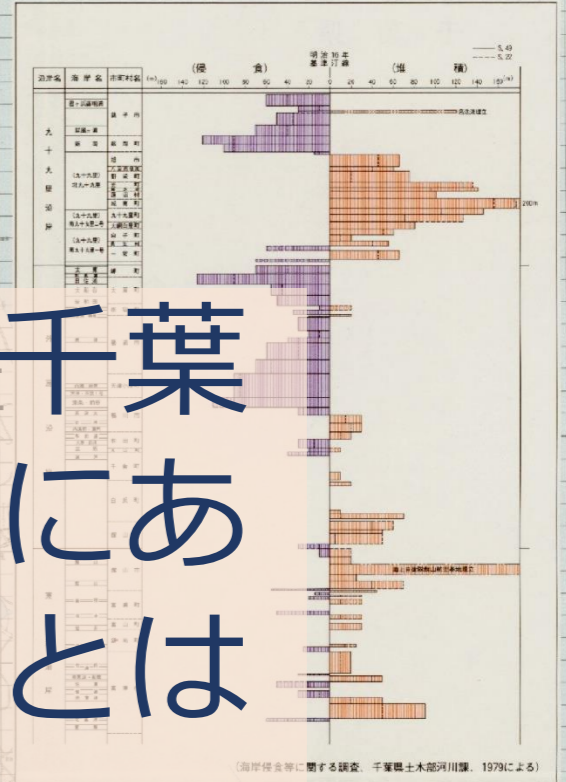
土地保全図  
CONSERVATION MAP  
(災害履歴図)  
Natural Disasters Map  
千葉県  
CHIBA Prefecture

災害履歴に関する情報は国、千葉県、自治体等のホームページにあり、地域の災害履歴を知ることが容易である。

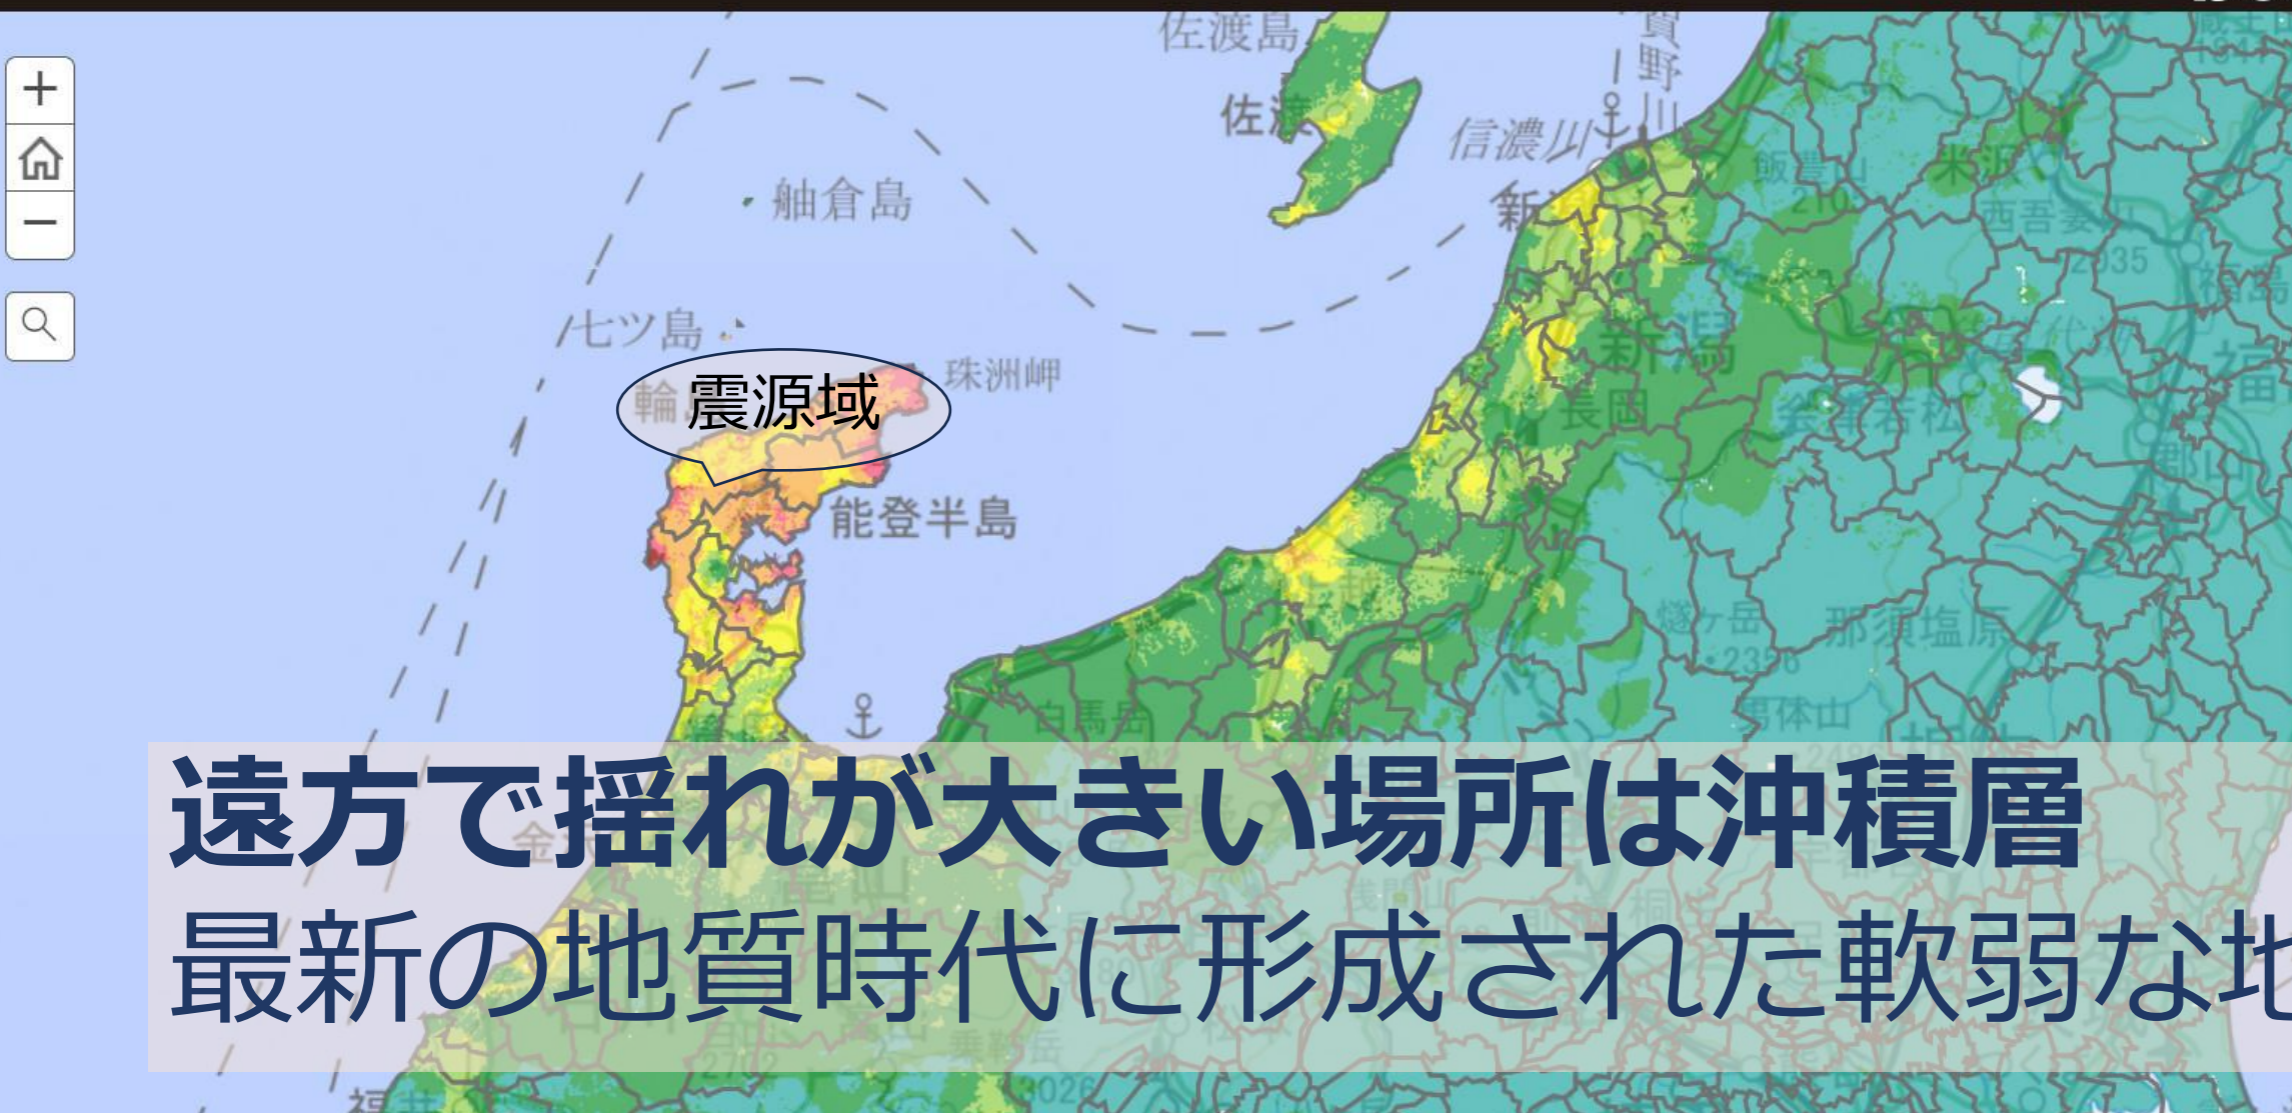
# 令和6年能登半島地震の震度分布

震源域では震度大、離れた地域にも震度の大きい地域が！

**遠方で揺れが大きい場所は沖積層  
最新の地質時代に形成された軟弱な地層**

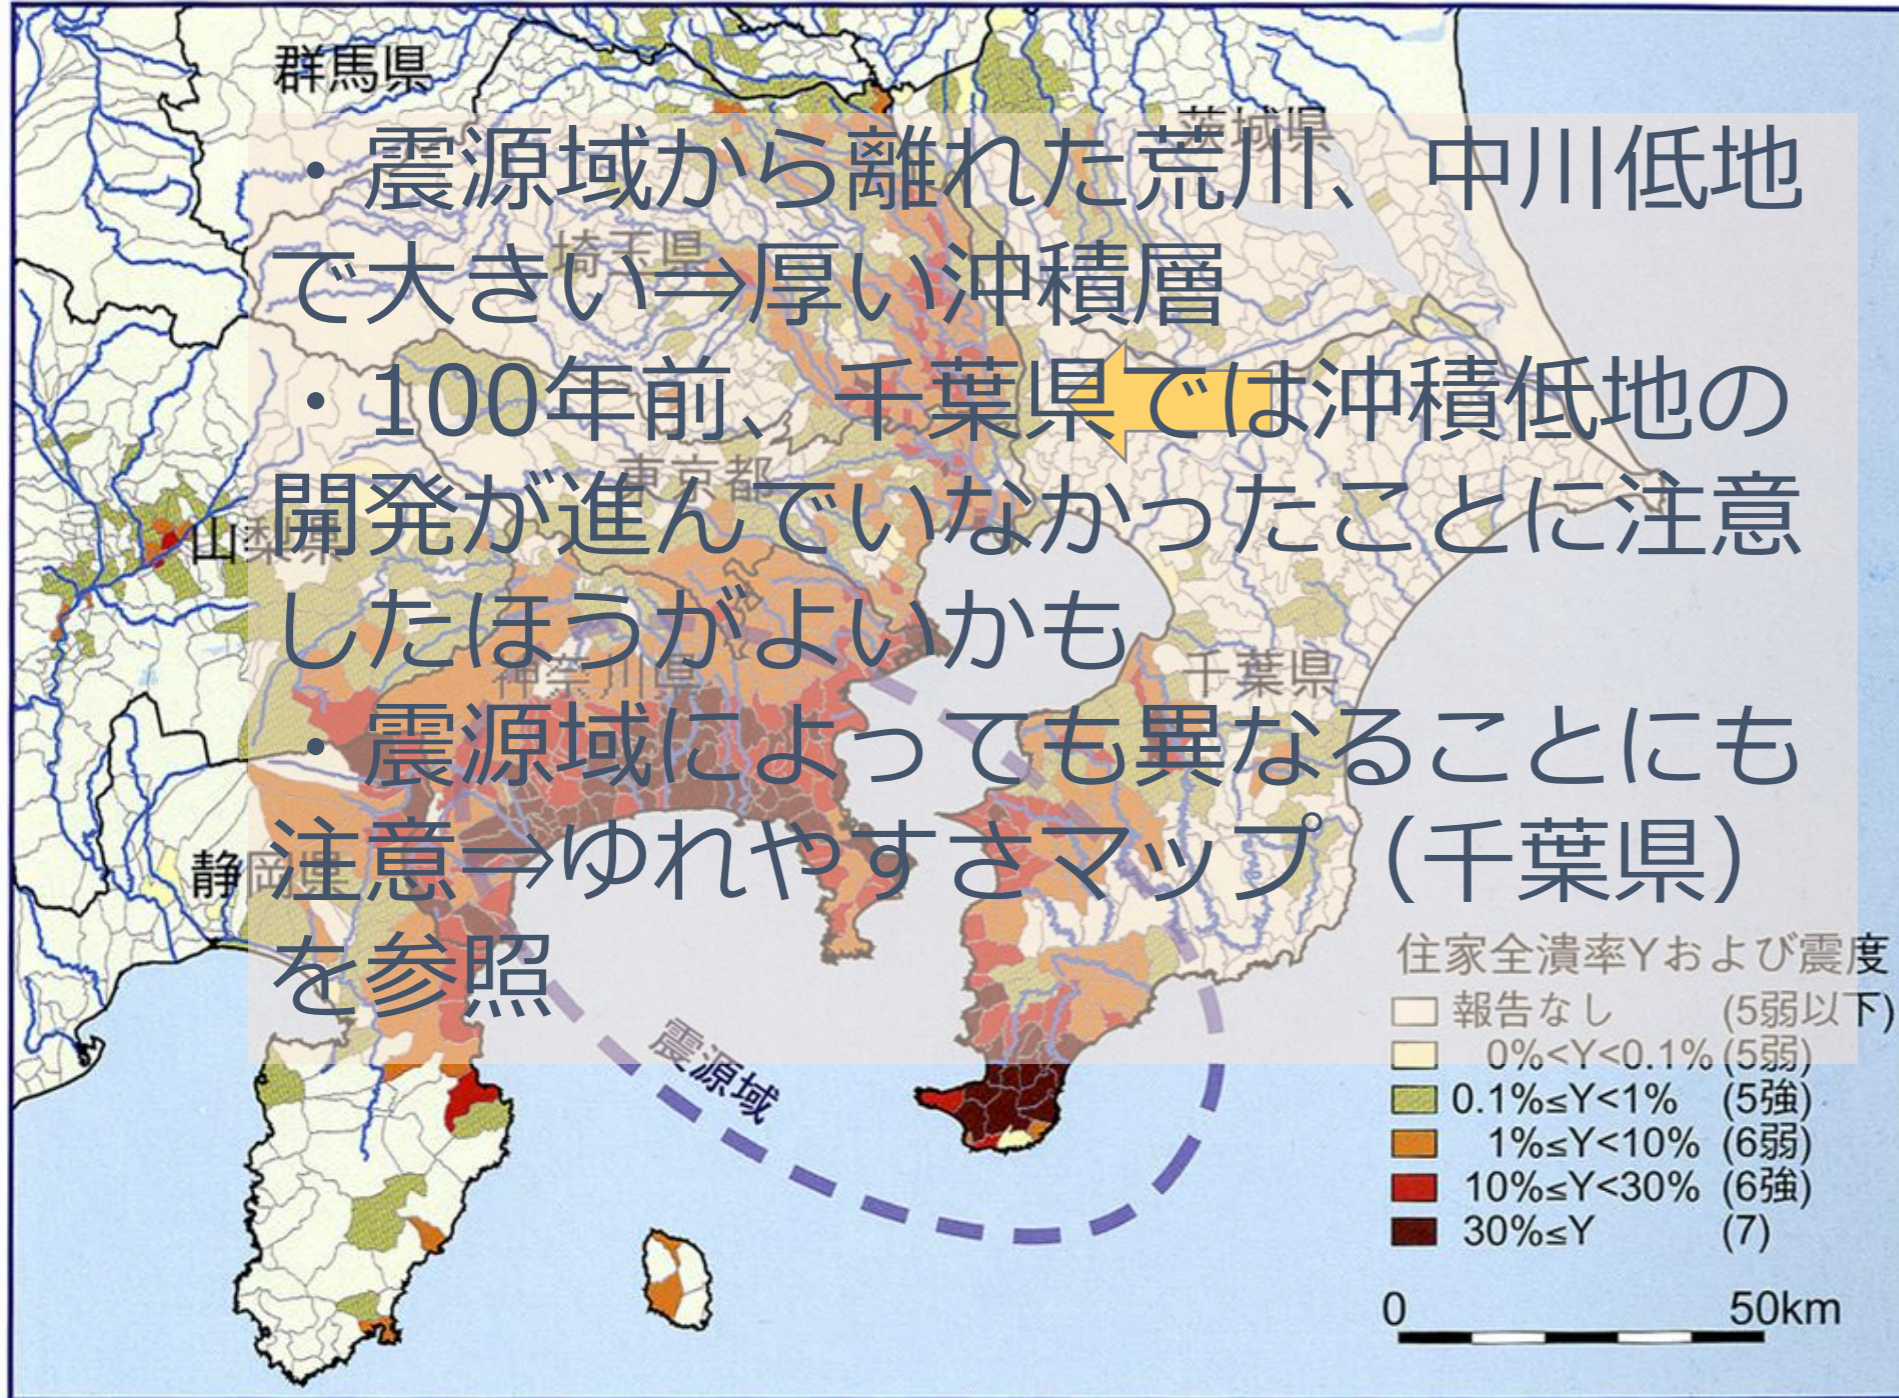
# 関東、千葉県ではどうか 大正関東地震の震度分布図（武村、2003）

- 震源域から離れた荒川、中川低地で大きい⇒厚い沖積層
- 100年前、千葉県では沖積低地の開発が進んでいなかったことに注意したほうがよいかも
- 震源域によっても異なることにも注意⇒ゆれやすさマップ（千葉県）を参照

沖積層の厚い地域で震度が大！

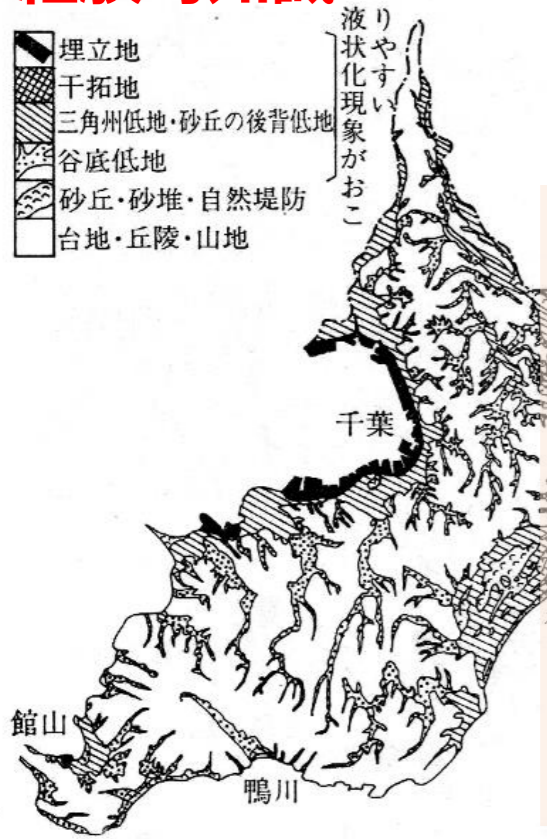
図1.34 千葉県の液状化現象の起こりやすい地域

千葉県液状化現象の起こりやすい地域  
 守屋喜久夫著「災害の地理学」BLUE BACKS(1984)

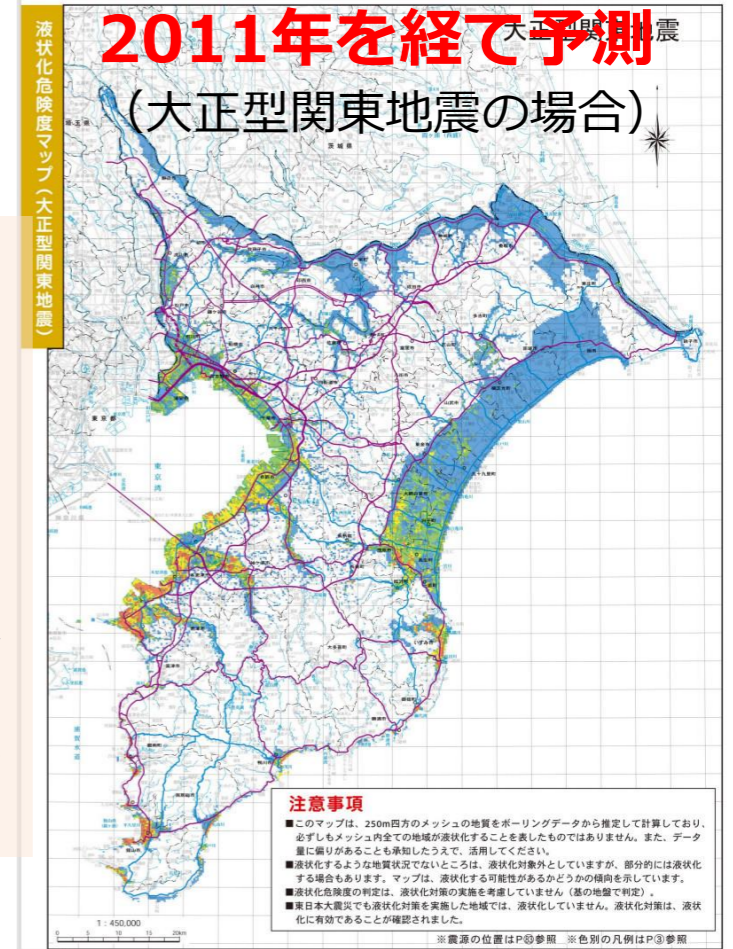
**注意事項**  
 ■このマップは、250m四方のメッシュの地質をボーリングデータから推定して計算しており、必ずしもメッシュ内全ての地域が液状化することを表したものではありません。また、データ量に偏りがあることも承知したうえで、活用してください。  
 ■液状化するような地質状態でないところは、液状化対策外としていますが、部分的には液状化する場合もあります。マップは、液状化する可能性があるかどうかの傾向を示しています。  
 ■液状化危険度の判定は、液状化対策の実施を考慮していません(基の地盤で判定)。  
 ■東日本大震災でも液状化対策を実施した地域では、液状化していません。液状化対策は、液状化に有効であることが確認されました。

千葉県地震防災地図(平成28年度作成)による大正型関東地震を想定した液状化しやすさマップ(千葉県)

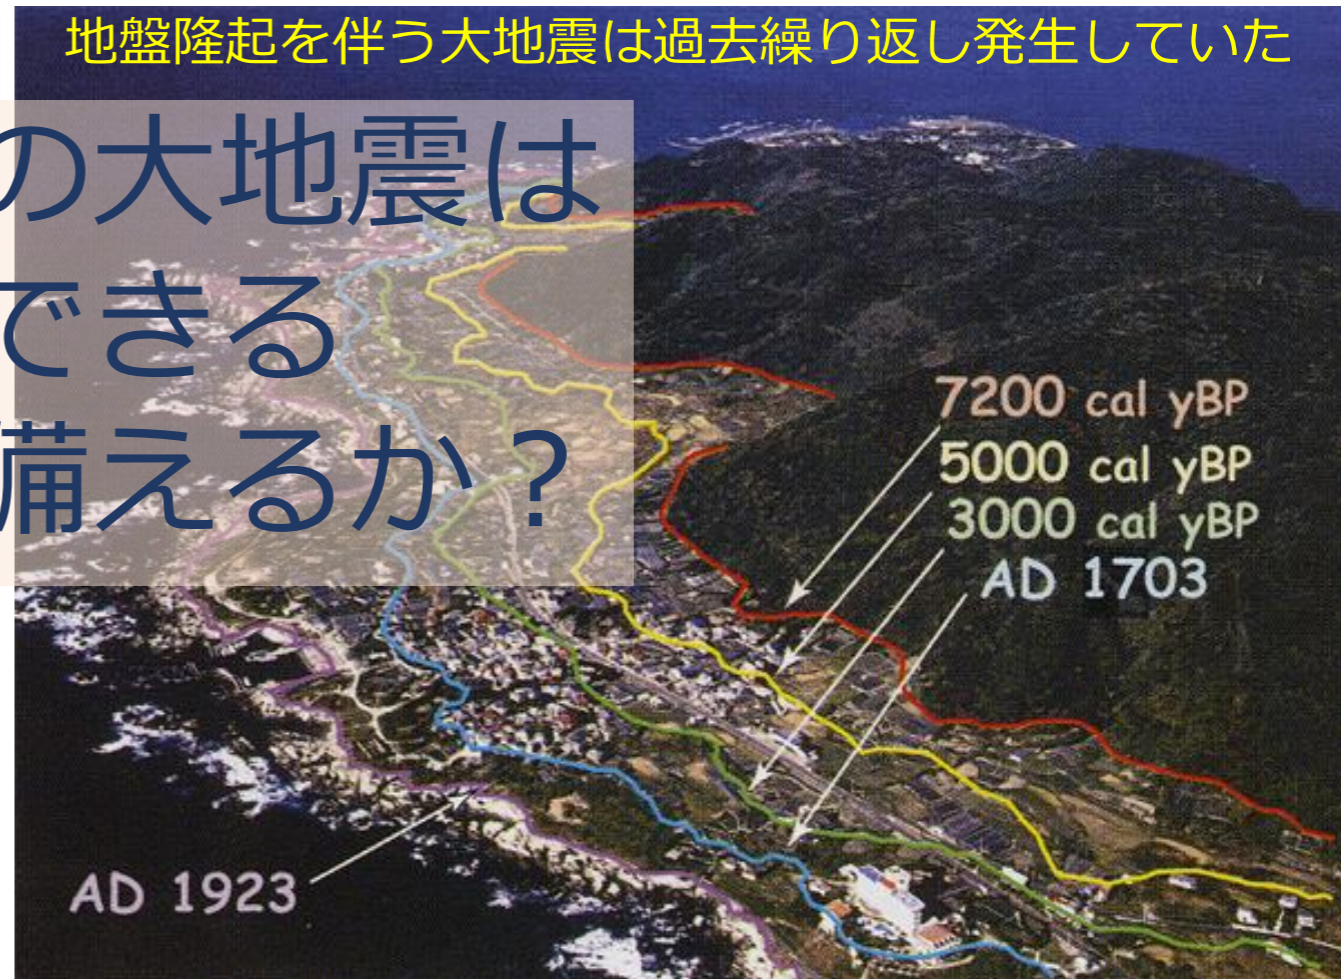
地盤隆起を伴う大地震は過去繰り返し発生していた

館山市西部 (上方が洲崎) の複数段の海岸段丘

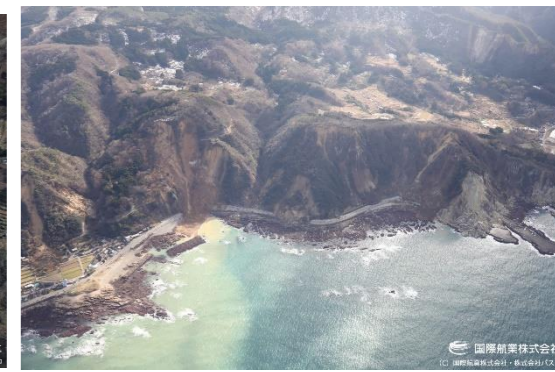
珠州市国道249号線沿の崩壊（国際航業・パスコ）

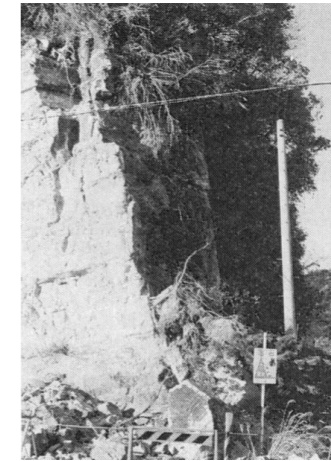
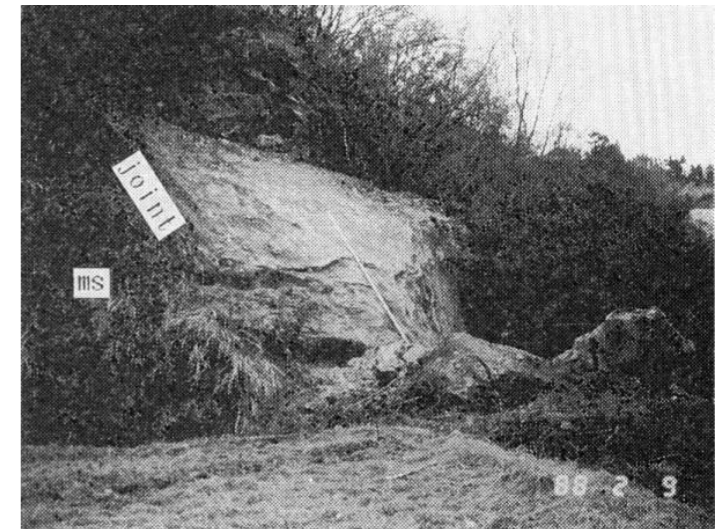
図-4 上総丘陵で発生した斜面崩壊の分類

Volume of mass movement	10 <sup>1</sup>	10 <sup>2</sup>	(m <sup>3</sup> )
Mechanism typology	Influence of tension stress		Influence of geological structure
fall			
sliding on joint or bedding plane			
toppling(?)

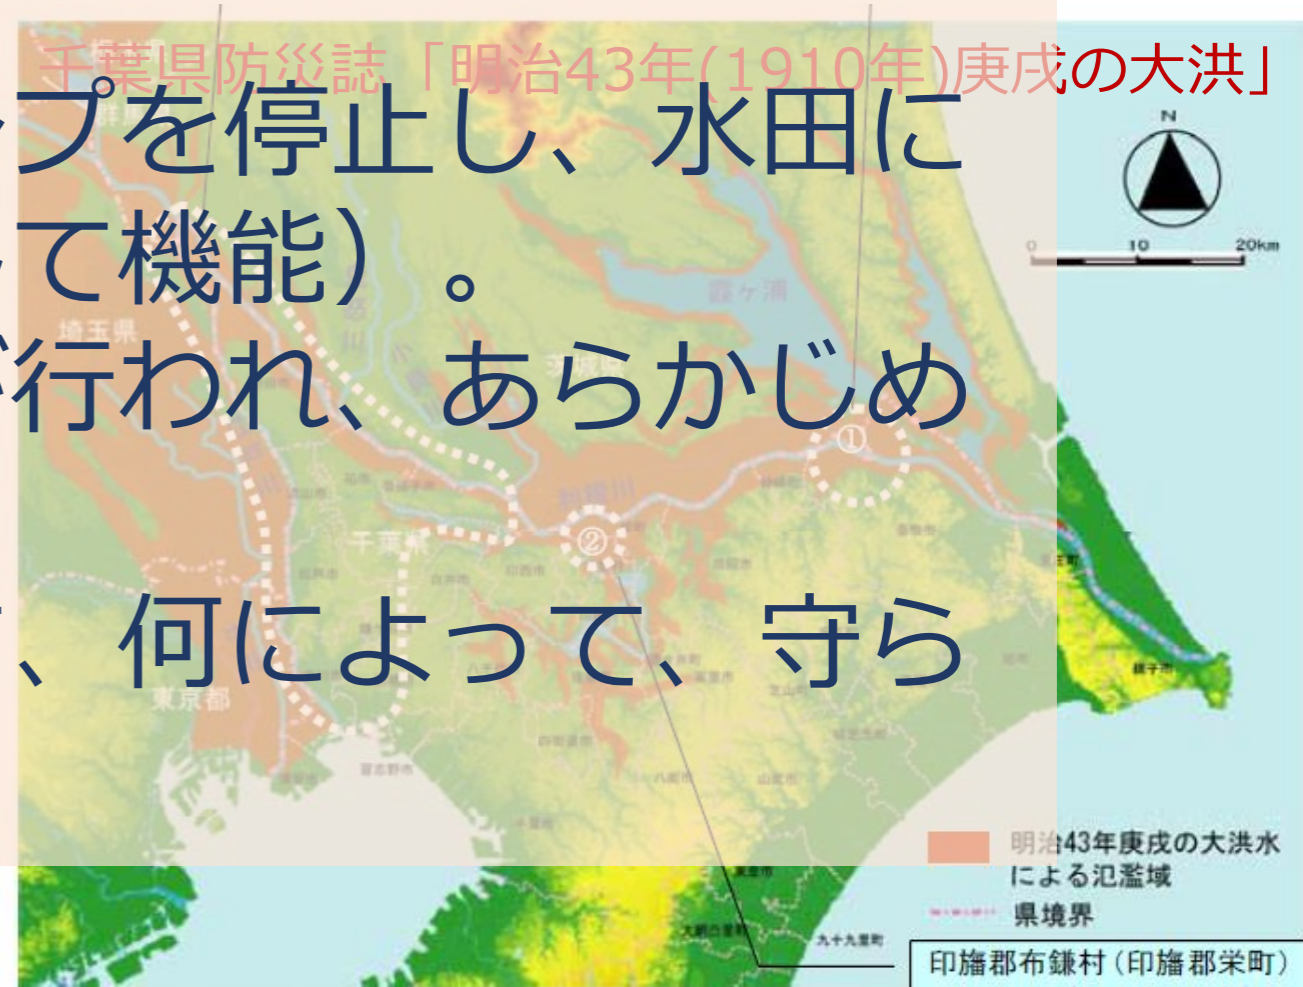
#### 4. 明治43年庚戌の大洪水による氾濫域

埼玉県東部から東京都東部に広がる中川低地と利根川の中流域では広範囲にわたって氾濫しました。千葉県では印旛沼流域の上流である富里市や八街市まで洪水被害が及びました。

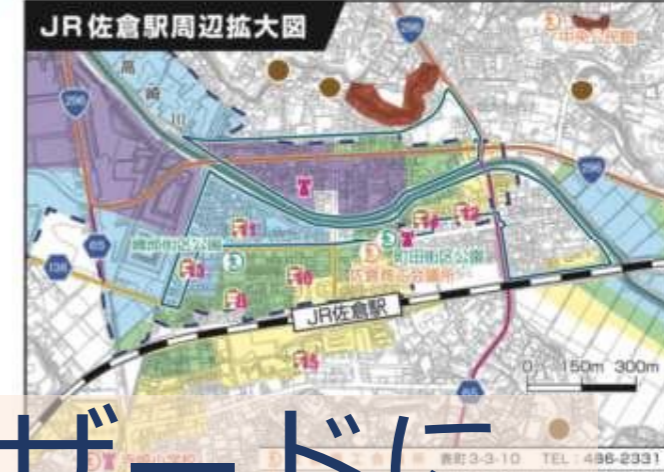
## 佐倉市 洪水ハザードマップ

洪水ハザードマップに示されている浸水が想定される範囲と  
通過及び干渉等で作成された浸水想定区域図を  
示す。対象となっている河川は印旛沼や鹿島川・  
高崎川・手線川等の市内の河川のほかに、利根川が氾濫した場合に  
想定される浸水想定範囲も示しています。想定浸水深は各河川  
の浸水想定区域図を重ねて、最も深くなる浸水深を表示しています。
